Asistencia técnica para el seguimiento ambiental del proyecto de extracción de arenas en el sector norte de la Zona II de la APB (2016-2020) con especial vinculación al proyecto del Espigón Central

# Informe resumen segunda extracción

Autoridad Portuaria de Bilbao

Pasaia, 4 de abril de 2019

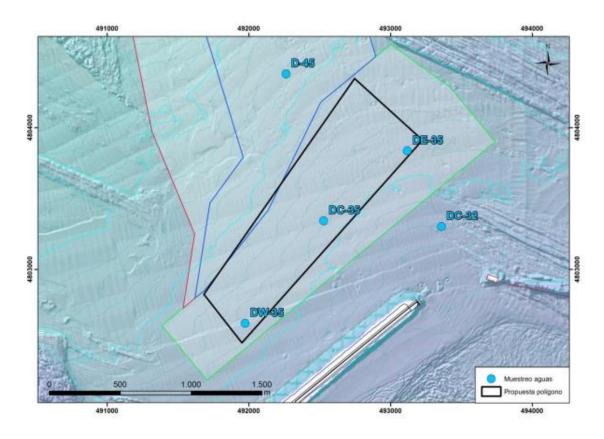
**Figura 1.** Polígono sur de la Zona II de extracción de arenas con la localización de las 5 estaciones de muestreo de calidad de aguas en la fase pre-operacional de la segunda extracción.

Con respecto a la calidad de las aguas, se realizaron diversas campañas asociadas a la segunda extracción (que tuvo lugar entre el 2 y el 14 de junio de 2017). Tales campañas se llevaron a cabo en tres fases o etapas de actuación: (1) anterior a las actividades de extracción de arenas o fase pre-operacional (2 de mayo de 2017); (2) durante las operaciones de extracción (7 de junio de 2017), y (3) después de las actividades de extracción o fase post-operacional (28 de junio de 2017). En cada campaña se tomaron datos y muestras en 5 estaciones (3 en zona de influencia, 2 en zonas control; Figura 1), a 3 profundidades (superficie, intermedia y fondo).

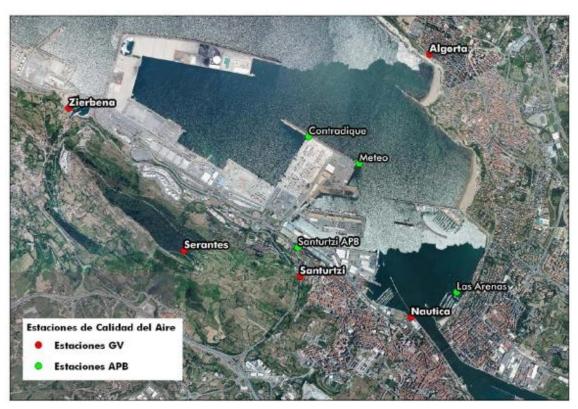
Figura 2. Estaciones de medida de la calidad del aire en el entorno del Puerto de Bilbao.

En cuanto a la calidad del aire y los niveles de ruido, el seguimiento para este componente consiste en la recopilación de los datos de los puntos de control existentes (APB y Gobierno Vasco; Figura 2), así como de puntos de control específicos de este proyecto, con un seguimiento en continuo en los puntos de control existentes y en uno específico, y seguimientos mensuales o quincenales cada tres meses en el resto. Los puntos de medida son 4 en la red de control de la APB, 4 en la red de control del Gobierno Vasco y 3 puntos de control específicos. Las variables medidas/analizadas son PM<sub>10</sub>, PM<sub>2,5</sub>, SO<sub>2</sub>, en el caso de las partículas sedimentables, y LA<sub>eq</sub>, LA<sub>máx</sub>, LA<sub>mín</sub>, L<sub>10</sub>, L<sub>50</sub> y L<sub>90</sub>, focos de ruido dominantes y distancia foco-receptor en el caso del ruido.

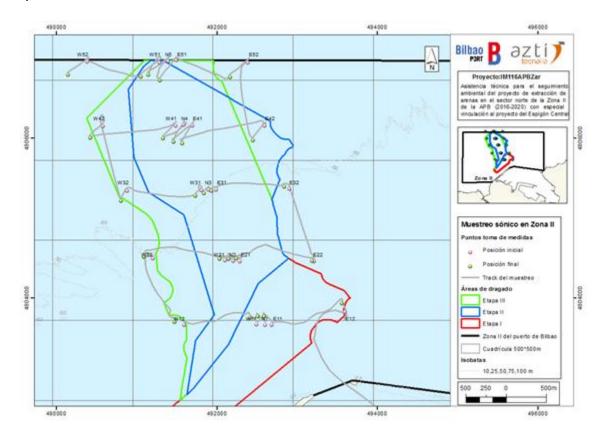
**Figura 3.** Localización de los puntos de medida de la campaña de ruido submarino en condiciones de inactividad (sin operaciones de extracción) realizada en mayo de 2017. N1, N2, N3, N4 y N5 representan cada uno de los cinco transectos de monitorización. Cada uno de ellos consta de un punto central "N" y dos estaciones al este (a 100 y 1.000 m de distancia de N) y al oeste (a 100 y 1.000 m de distancia de N) respecto a N.

En cuanto al ruido submarino, se realizó una campaña de campo, en condiciones de inactividad (sin operaciones de extracción) o línea de base, en mayo de 2017. Se obtuvieron resultados exhaustivos a lo largo de 25 puntos de medida para el perfil de velocidad del sonido y para los parámetros relevantes del descriptor 11 (criterio 2) de la Directiva de Estrategia Marina Europea, a lo largo de las 30 bandas de tercio de octava que abarcan las actividades de extracción.

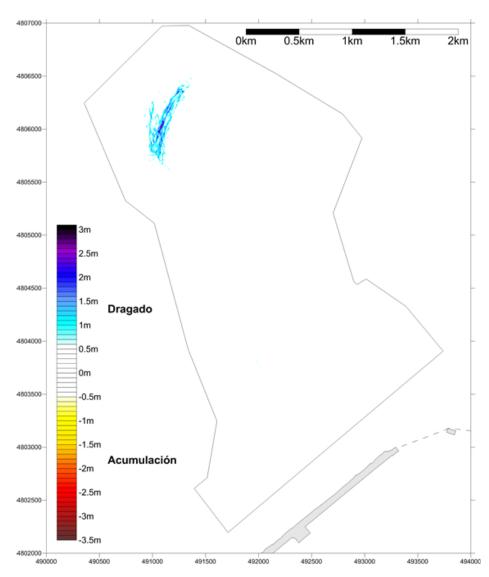
**Figura 4.** Diferencias en las isóbatas de la zona de estudio entre la campaña batimétrica previa y la posterior a la segunda extracción.

Se realizaron dos campañas de batimetría en la zona de extracción y en el área de influencia, una campaña previa a la segunda extracción y otra posterior. Ambas las llevó a cabo la Autoridad Portuaria de Bilbao. En la etapa I el estudio se realizó en un área de extracción de 2 km² + área de influencia de 1 km². En la etapa II el estudio se realizó en un área de extracción de 4,2 km² + área de influencia de 2,5 km². La diferencia en las isóbatas entre la campaña previa y la posterior permite visualizar la zona de la segunda extracción y el cambio en la batimetría generado por las operaciones (Figura 4).

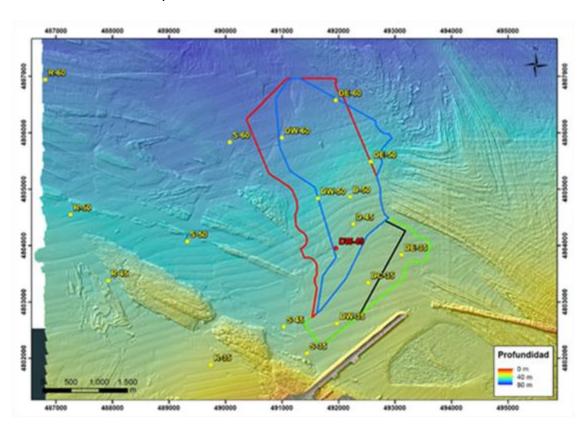
**Figura 5.** Localización de las estaciones de muestreo de macroinvertebrados bentónicos en la campaña posterior a la segunda extracción. En la estación DW-45 no se tomaron muestras para el estudio de las comunidades bentónicas.

En cuanto a la caracterización de las comunidades bentónicas, se realizaron sendas campañas, una previa a la extracción y otra posterior. En la primera campaña se tomaron muestras en 8 estaciones de muestreo (dentro de la zona de extracción, fuera de misma pero previsiblemente afectadas y fuera de la zona de extracción sin afección previsible). En la segunda campaña se tomaron muestras en 17 estaciones de muestreo (nueve estaciones de muestreo en la zona a dragar, cuatro estaciones en zonas sobre las que no se iba a actuar, pero que podrían ser afectadas por los trabajos y cuatro estaciones en zonas suficientemente alejadas como para que, a priori, no se vieran afectadas por los dragados; Figura 5). Además, se realizaron inspecciones mediante ROV (*Remotely Operated Vehicle*, es decir, vehículo operado con control remoto) en las zonas de afloramientos rocosos. Las variables a medir/analizar son la identificación y cuantificación de los organismos bentónicos (a nivel de especie o de la categoría taxonómica más baja posible), el cálculo del índice biótico AMBI y la presencia de afloramientos rocosos y de hábitats de interés.

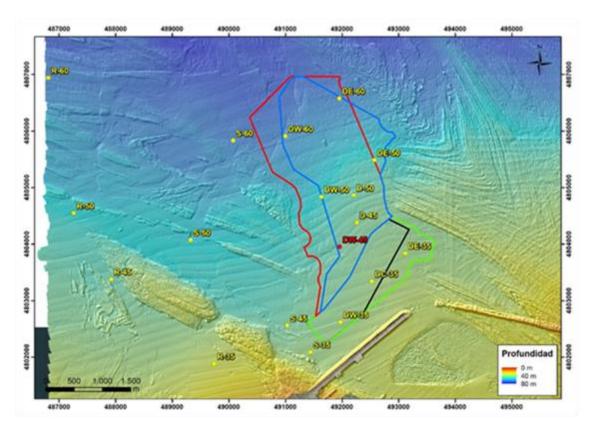
Figura 8. Localización de las estaciones de muestreo de sedimentos.

Con respecto al sedimento superficial, se realizaron sendas campañas, una previa a la segunda extracción y otra posterior a la misma. En la primera campaña se tomaron muestras en 12 estaciones de muestreo (dentro de la zona de extracción, fuera de misma pero previsiblemente afectadas y fuera de la zona de extracción sin afección previsible). En la segunda campaña se tomaron muestras en 18 estaciones de muestreo (diez estaciones de muestreo en la zona a dragar, cuatro estaciones en zonas sobre las que no se iba a actuar, pero que podrían ser afectadas por los trabajos y cuatro estaciones en zonas suficientemente alejadas como para que, a priori, no se vieran afectadas por los dragados; Figura 8). Las variables medidas en las muestras recogidas fueron caracterización granulométrica, carbono orgánico total (TOC) y test previo de toxicidad (TPT). En función de los resultados obtenidos para dichas variables se analizan metales, PAHs, PCBs, TBTs, hidrocarburos C10-C40 y se realizan bioensayos de toxicidad.

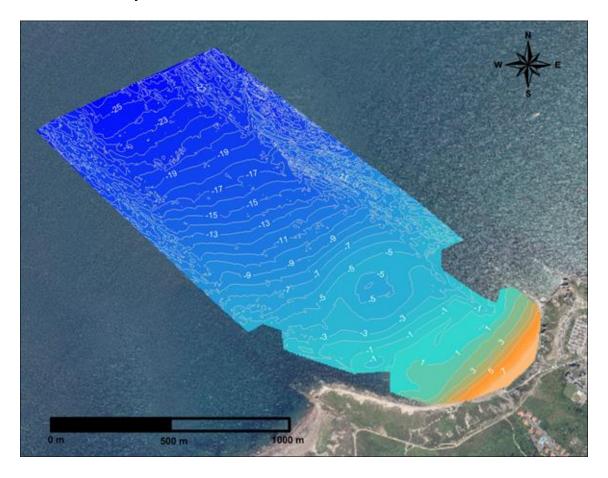
**Figura 9.** Planta general de la playa de Barinatxe (La Salvaje) en la campaña de marzo-abril-mayo de 2017, con las isobatas principales.

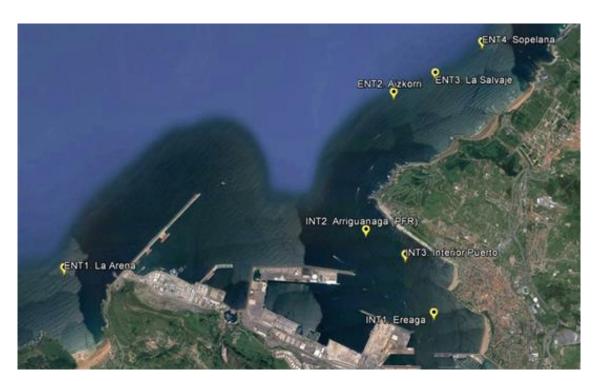
**Figura 10.** Localizaciones frente a las playas interiores y exteriores del Abra de Bilbao, donde se instalaron distintos sensores en la campaña de marzo-junio de 2017 para el estudio de hidrodinámica de playas.

En cuanto a los estudios hidrodinámicos, éstos se llevan a cabo en las mismas playas y, además, en un punto de control fijo (Figura 10). En Aizkorri, Barinatxe y Atxabiribil se realiza una caracterización anual, mientras que en La Arena, Ereaga y Arrigunaga la caracterización es semestral. Los estudios incluyen parámetros hidrodinámicos (régimen de oleaje y corrientes, patronaje de oleaje y corrientes, meteorología). En el año 2017 se han llevado a cabo dos campañas de caracterización hidrodinámica de las playas, una de ellas durante los meses de abril-junio, parte de ella coincidente con el periodo de la segunda extracción, y una segunda campaña durante los meses de octubre-diciembre unos meses después de la segunda extracción. En la primera campaña se realizaron las medidas mediante 7 sensores fondeados en el entorno de las playas (incluyendo una estación de referencia). En la segunda campaña se realizaron las medidas mediante 3 sensores fondeados en el entorno de las playas (incluyendo una estación de referencia). En cada uno de los puntos de medida se recogieron datos de velocidad y dirección de corriente cada 10 minutos en capas de 0,5 m de grosor

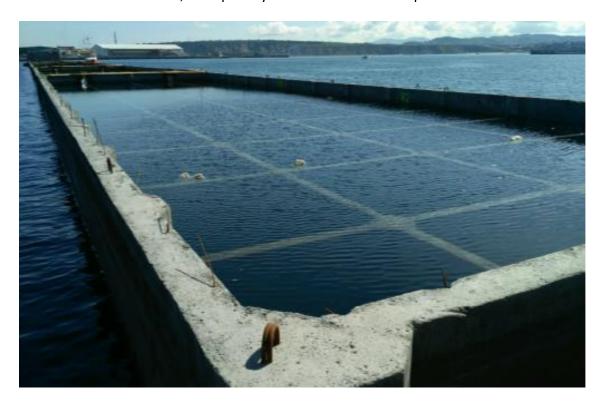
Figura 11. Cajones y celdas del espigón central durante la visita del día 5 de junio de 2017.

El esquema general de la vigilancia de este apartado consiste en la realización de visitas de campo durante los periodos de extracción y en el control telemático del posicionamiento de la draga. Durante las operaciones de extracción se realizó una visita a obra, el día 5 de junio de 2017, de cara a controlar la operatividad de la extracción, evaluar el estado y funcionamiento de los medios utilizados en la extracción y transporte de material, evaluar la gestión del material extraído, comprobar in situ de la marcha del dragado, registrar posibles incidencias, evaluar la necesidad de aplicación de medidas protectoras y correctoras del impacto, etc. Dicha visita se realizó en la zona del relleno de los cajones y celdas del espigón central, obra estrechamente ligada a la extracción de arenas de la Zona II. Durante la visita se informó de que la draga Spauwer había estado trabajando fuera del polígono inicialmente previsto (Etapa I), ya que el sedimento resultaba demasiado fino para una extracción eficiente, por lo que la segunda extracción se realizó en la Etapa II.
