Asistencia técnica para el seguimiento ambiental del proyecto de extracción de arenas en el sector norte de la Zona II de la APB (2016-2020) con especial vinculación al proyecto del Espigón Central

## Informe resumen trabajos 2016

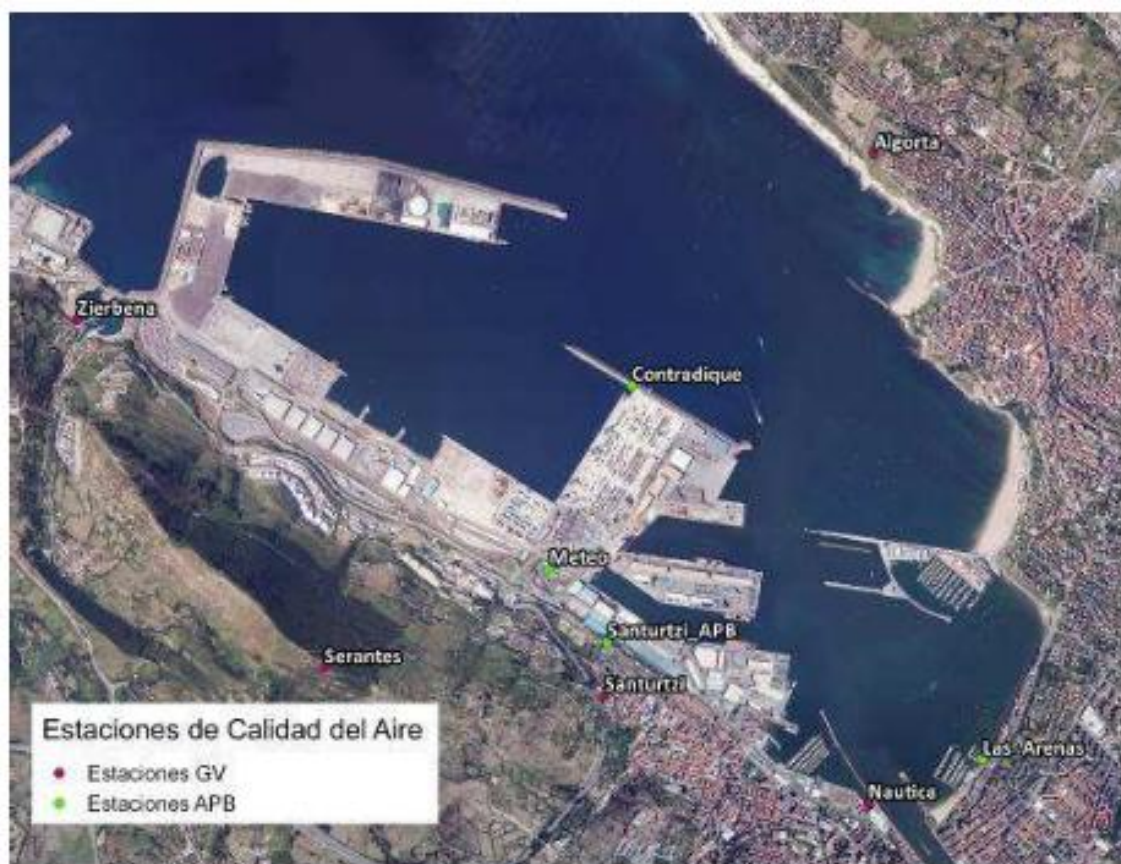
**Figura 2.** Estaciones de medida de la calidad del aire en el entorno del Puerto de Bilbao.

En cuanto a la **calidad del aire y los niveles de ruido**, se recopilan los datos de los puntos de control existentes (APB y Gobierno Vasco; Figura 2), así como de puntos de control específicos, con un seguimiento en continuo en los puntos de control existentes y en uno específico, y seguimientos mensuales o quincenales cada tres meses en el resto. Los puntos de medida son 4 en la red de control de la APB, 4 en la red de control del Gobierno Vasco y 3 puntos de control específicos. Las variables a medir/analizar son  $PM_{10}$ ,  $PM_{2,5}$ ,  $SO_2$ , en el caso de las partículas sedimentables, y  $LA_{eq}$ ,  $LA_{máx}$ ,  $LA_{mín}$ ,  $L_{10}$ ,  $L_{50}$  y  $L_{90}$ , focos de ruido dominantes y distancia foco-receptor en el caso del ruido.

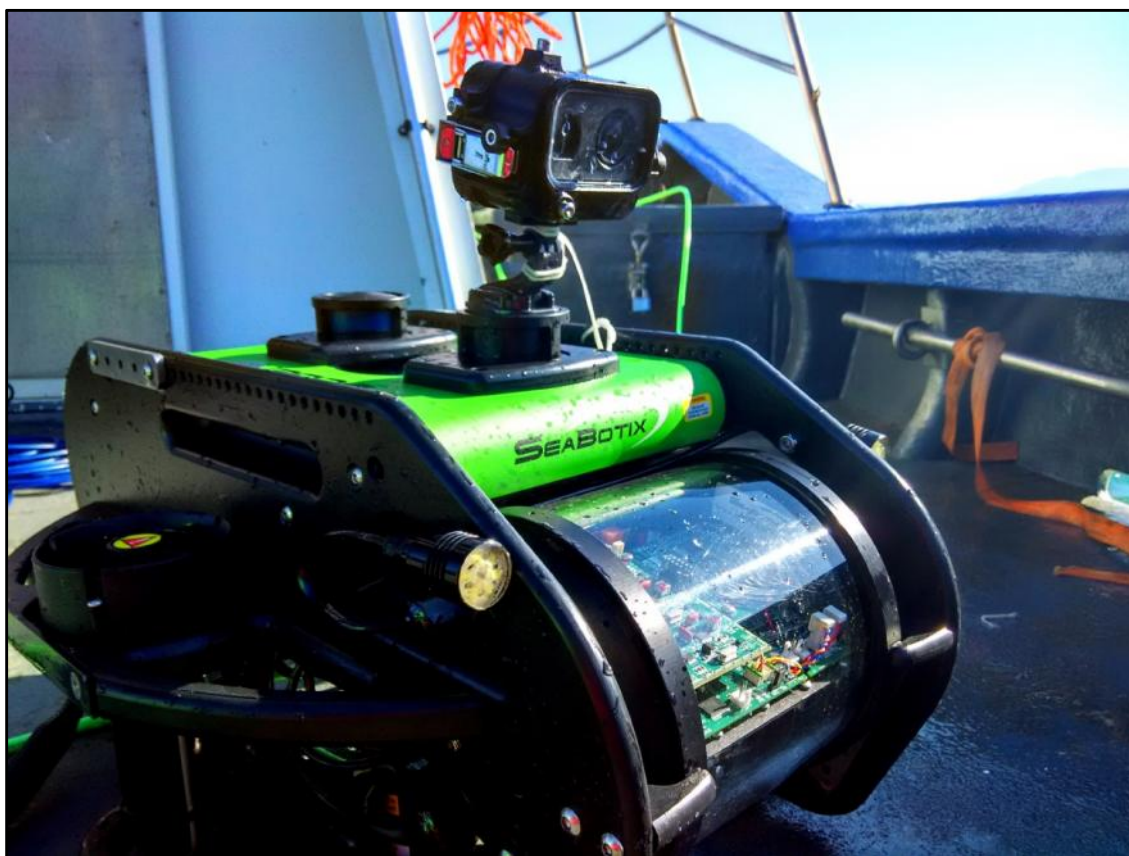
**Figura 5.** Fotografía del ROV, modelo Seabotix LVB300-5, empleado en los trabajos de inspección visual de los fondos.

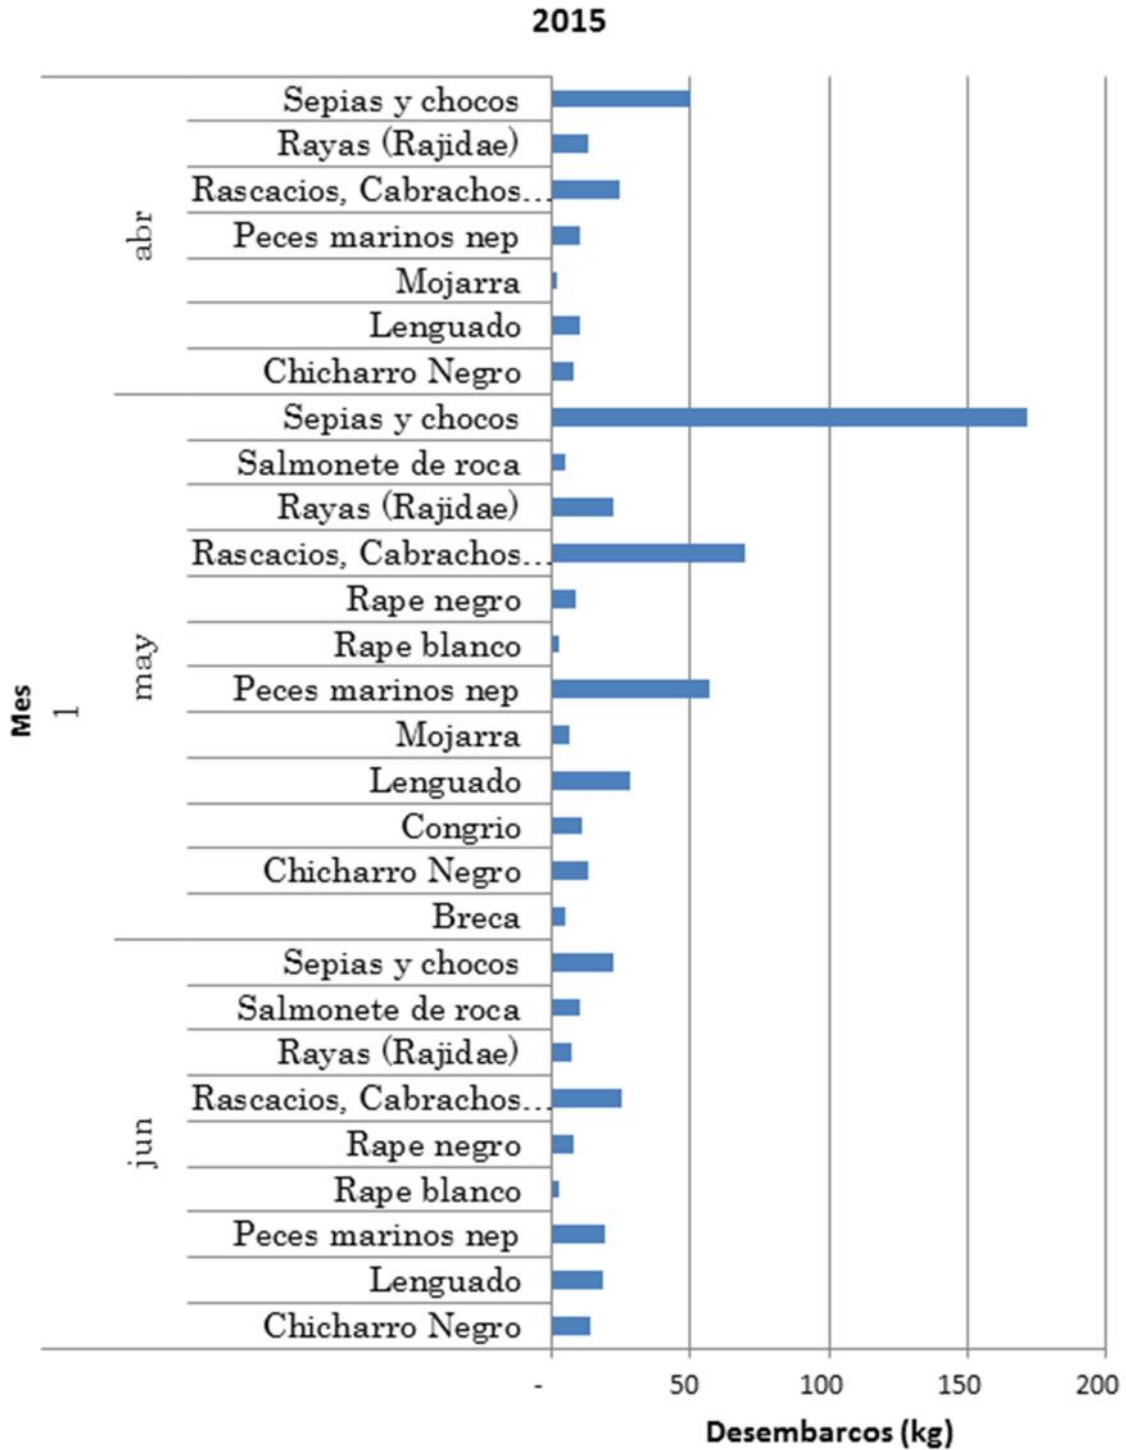
Figura 9. Ejemplo de composición de especies mensual de un barco redero con puerto base Santurtzi durante el año 2015.

Los pequeños palangreros y los rederos son las artes que presentan actividad en la zona de estudio. De estos, la mayor actividad se observa en los rederos en el segundo trimestre del año. Los barcos que principalmente faenan en la zona de estudio son los rederos de Santurtzi, por lo que el análisis se enfoca en el seguimiento de la actividad de los barcos rederos de Santurtzi que tienen AIS instalados (*Automatic Identification System*, que permite obtener a tiempo real la posición geográfica de estas embarcaciones) y los datos de las hojas de venta que se recopilan en AZTI. La actividad de los rederos de Santurtzi se centra en los meses de abril a junio, con una composición de especies variada; principalmente sepias, cabrachos y lenguados (Figura 9).
