PROYECTO DE ESPIGÓN CENTRAL DE LA AMPLIACIÓN DEL PUERTO DE BILBAO EN EL ABRA EXTERIOR. MUELLES A-4, A-5 Y A-6

Resumen Ejecutivo

Fase ejecución. Trimestre 8:
Calidad de aire y niveles de ruido

Octubre 2018

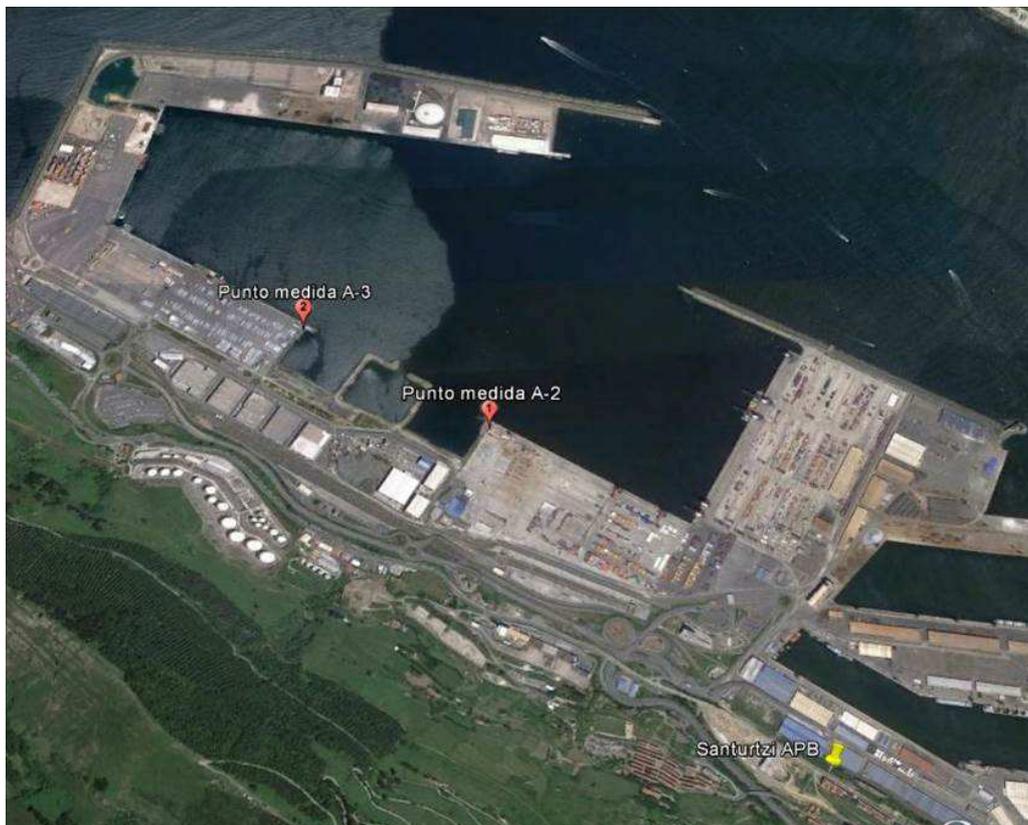
Figura 1. Localización de las tres estaciones de muestreo de calidad de aire y nivel de ruido. Fuente: Google earth.

Tal y como establece la DIA para el PVA, de cara a la caracterización de los niveles de calidad de aire y ruido en la fase ejecución de las obras se han instalado 3 puntos de control coincidentes con los seleccionados en la fase preoperacional (**Figura 1**):

- Dos de ellos en los arranques del espigón, una unidad móvil a barlovento (A-2) y otra a sotavento (A-3) de la ubicación de las obras.
- Un sistema de control en el entorno urbanizado más expuesto a situaciones de superación de umbrales (el término municipal de Santurtzi, ver **Figura 1**, Santurtzi –APB).
